| | | Дипломный проект | | |

Целью технической экспертизы данного дипломного проекта является оценка фактического технического состояния несущих конструкций жилого здания, расположенного на улице 2-й Спасоналивковский переулок, дом 9.

- разработано «Техническое заключение по результатам инженерно-технического обследования строительных конструкций жилого здания по адресу: г. Москва, ул. 2-й Спасоналивковский переулок, дом 9 » с рекомендациями о мероприятиях по восстановлению эксплуатационных характеристик здания.

Жилое здание, построенное в начале 20 века, расположено по адресу: г. Москва, 2-й Спасоналивковский переулок, дом 9, строение 1.

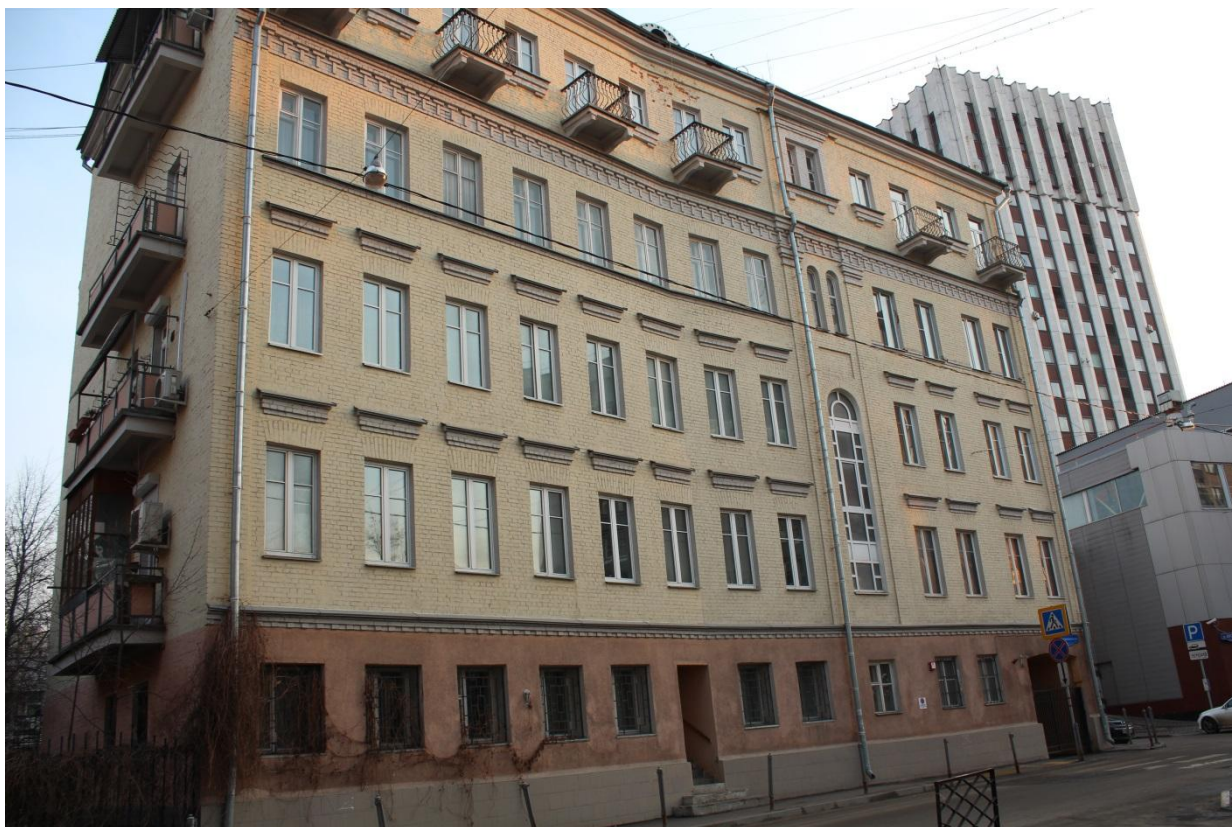
Рис. 1.1. Фасад объекта реконструкции

По объемно-планировочному решению здание бескаркасное, кирпичное и имеет пять этажей, подвал отсутствует.
